# Problematyka podłóg ESD

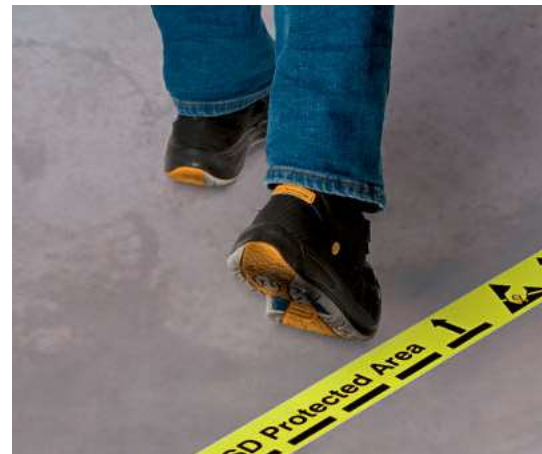
średnio pod podeszwami nie wystarcza do natychmiastowego odprowadzenia ładunków, a jest to tym bardziej widoczne, im bardziej zabrudzona jest podłoga. Podobny problem zauważa się w przypadku krzeseł i wózków ESD, bo powierzchnia styku przewodzących kółek z podłożem jest przecież bardzo mała.

właściwości antyelektrostatyczne odpowiada dodatek w postaci przewodzących włókien. Okazuje się, że w typowych dla branży elektronicznej warunkach eksploatacji taki system jest mało skuteczny, czego potwierdzeniem jest tzw. walking test (patrz wykres). Niewielka ilość przewodzących, cieniutkich włókien bezpo-

rozszerzyć o pomiary rezystancji w układzie „człowiek – obuwie – podłoga”. Optymalna wartość tego parametru powinna być niższa niż 35 MΩ, jednak poziom ten z reguły trudno jest utrzymać z uwagi na określoną rezystancję własną obuwia ESD oraz zabrudzenie posadzki. Zgodnie z treścią normy, za dopuszczalną uznaje się wartość poniżej 1 GΩ, jeśli jednocześnie wartość napięcia gromadzącego się na ludzkim ciele podczas chodzenia nie przekracza 100 V.
